Prefeitura Municipal de Lima Duarte – MG
Coordenadoria Municipal de Defesa Civil – COMDEC

**LAUDO DE VISTORIA TÉCNICA DE UM TALUDE LOCALIZADO AS
MARGENS DA RUA GERALDO MAGELA DE PAIVA**

LIMA DUARTE - MG

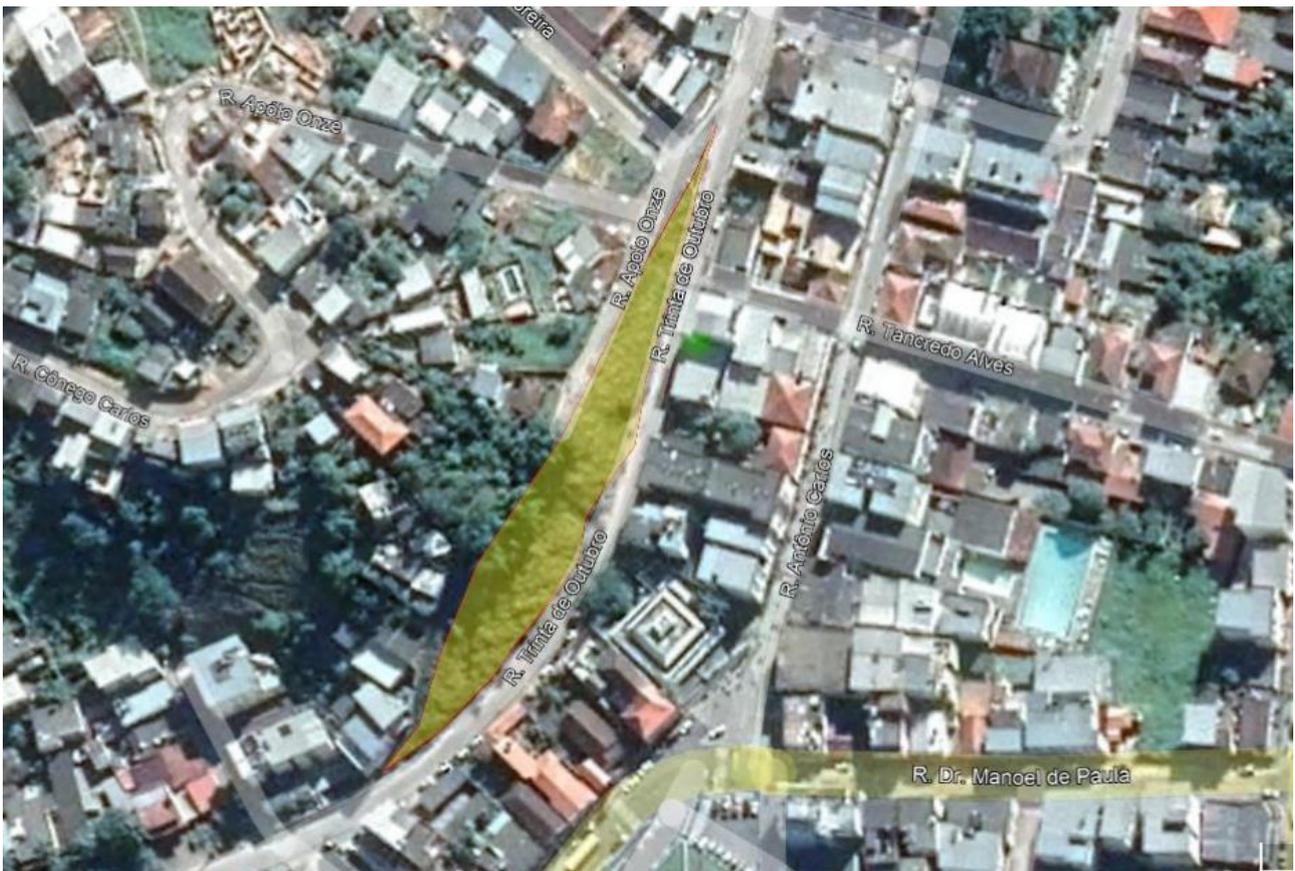
Imagem 1- O talude tem aproximadamente, uma área de 2.345m², perímetro de 393m e o comprimento, medido na parte baixa (saia) de 188,20 metros

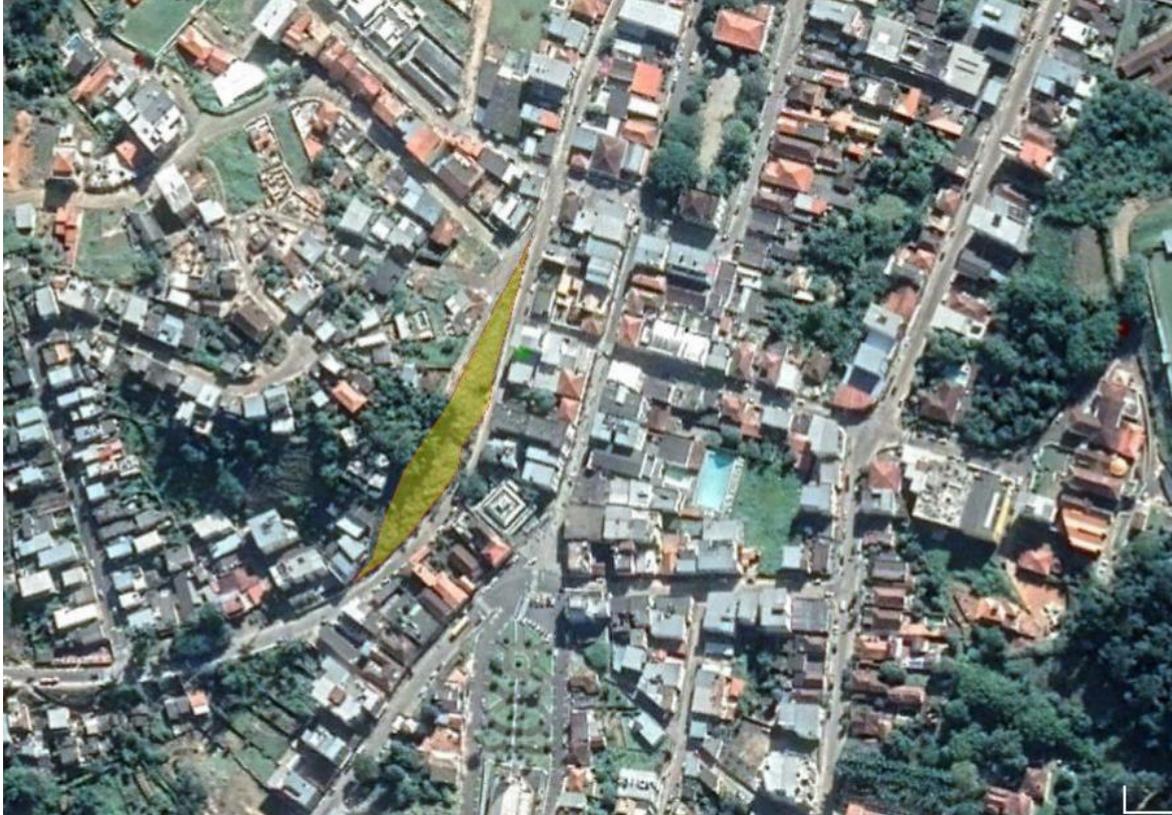
Imagem 2 –O talude se localiza em uma área residencial e comercial densa.

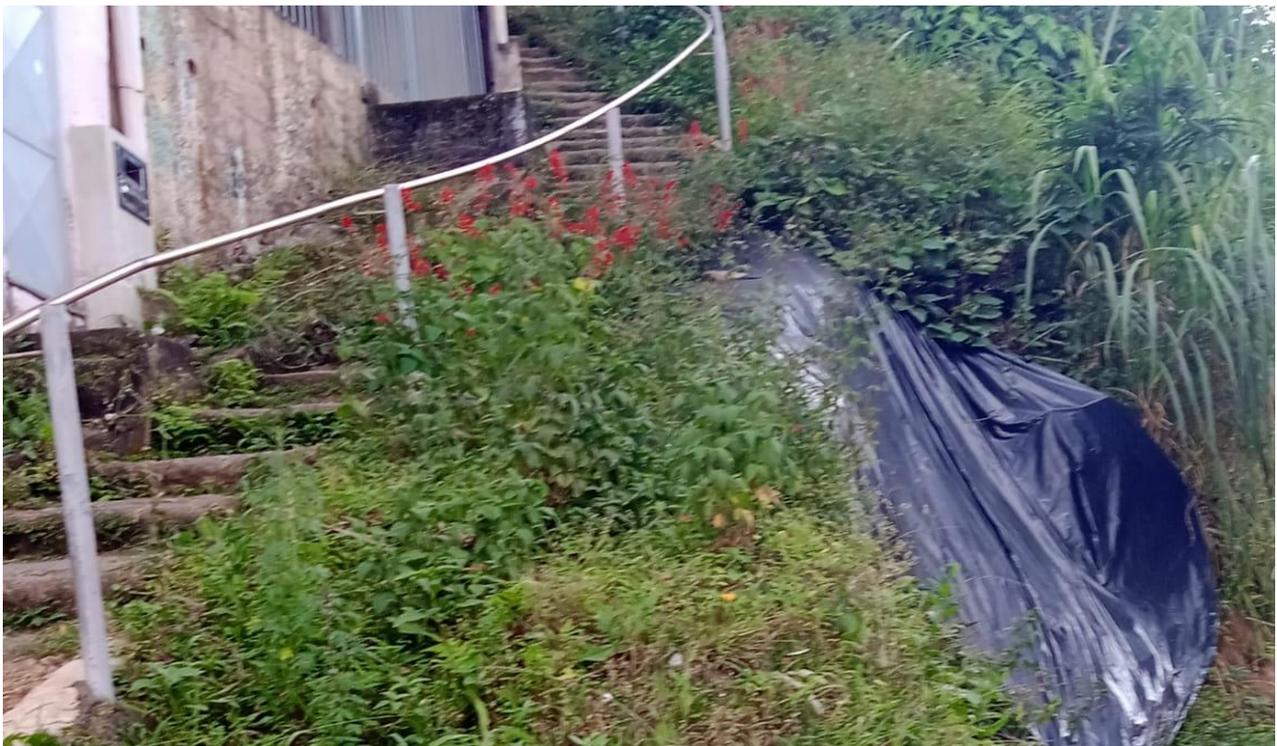
Imagem 3 - Visão da aba sudoeste com “escadão” e recente deslizamento.

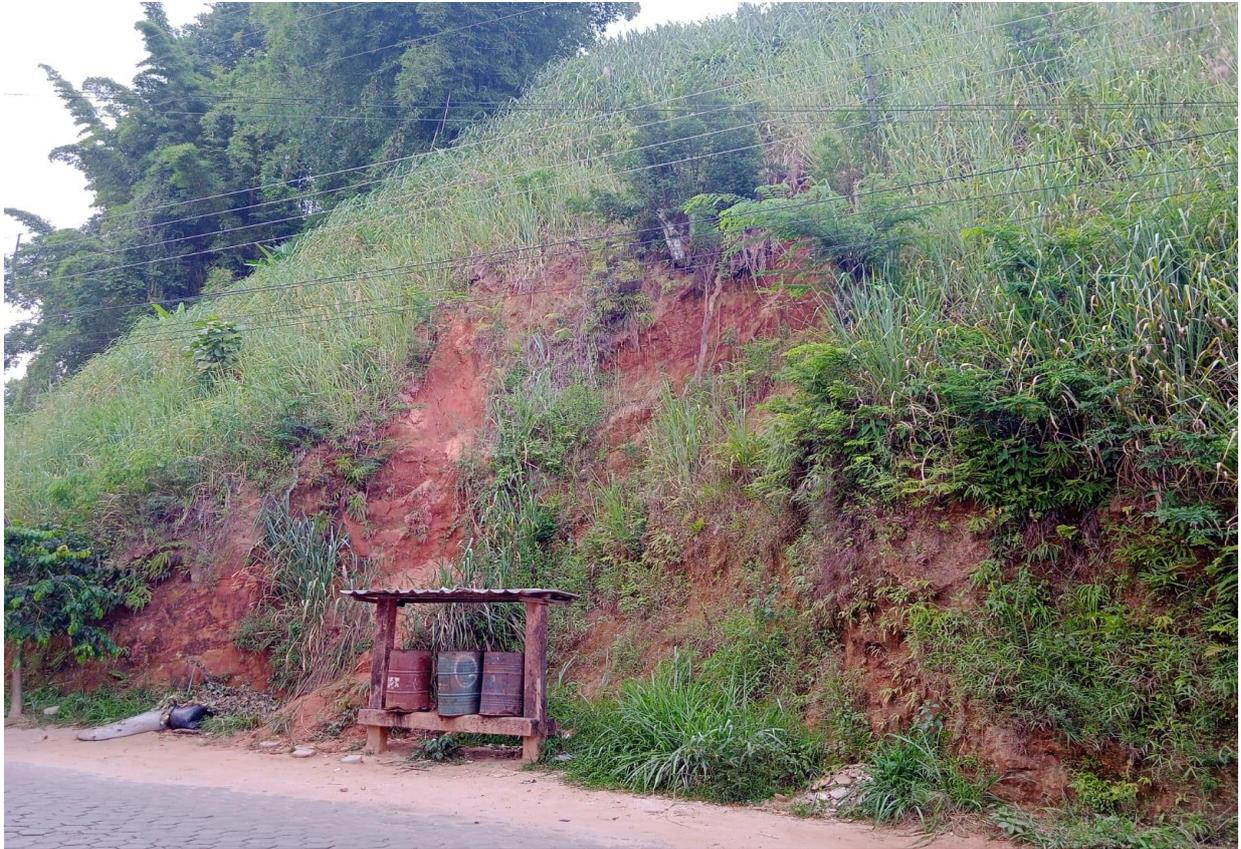
Imagem 4 - Visão da aba sudeste com deslizamento recente.

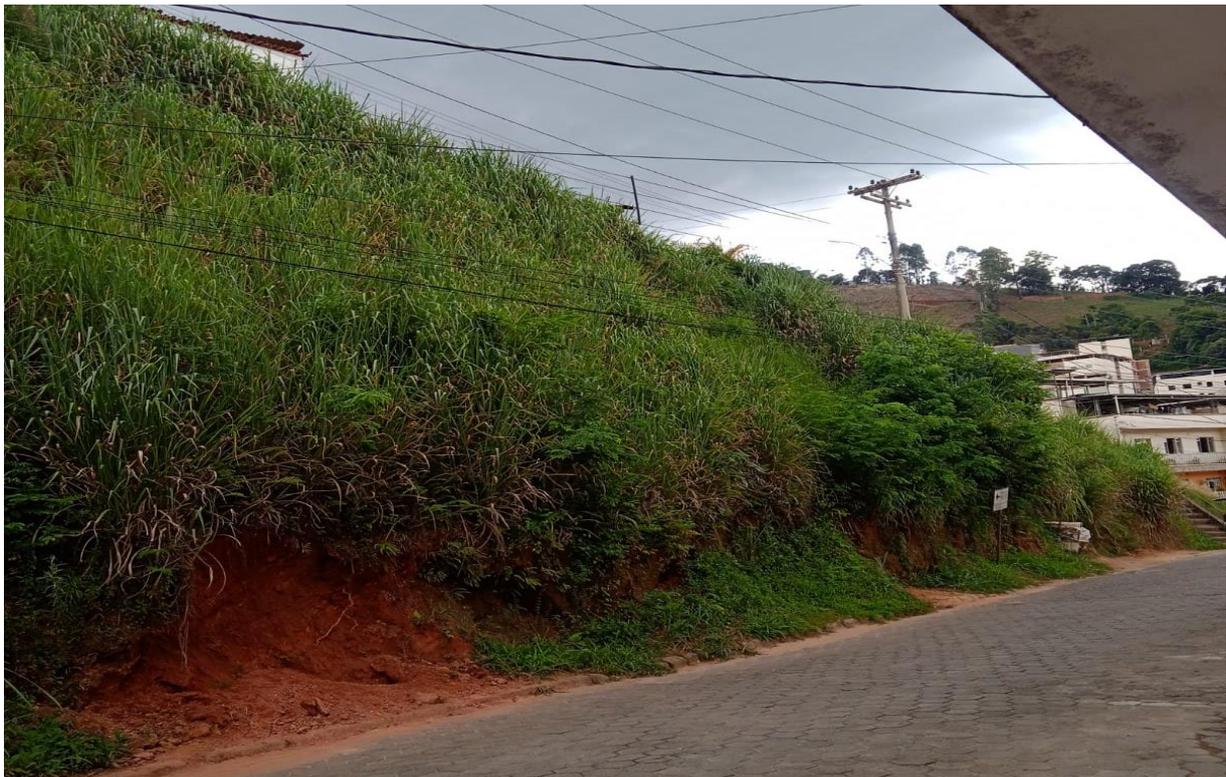
Imagem 5 - Visão da aba nordeste com pequeno deslizamento recente.

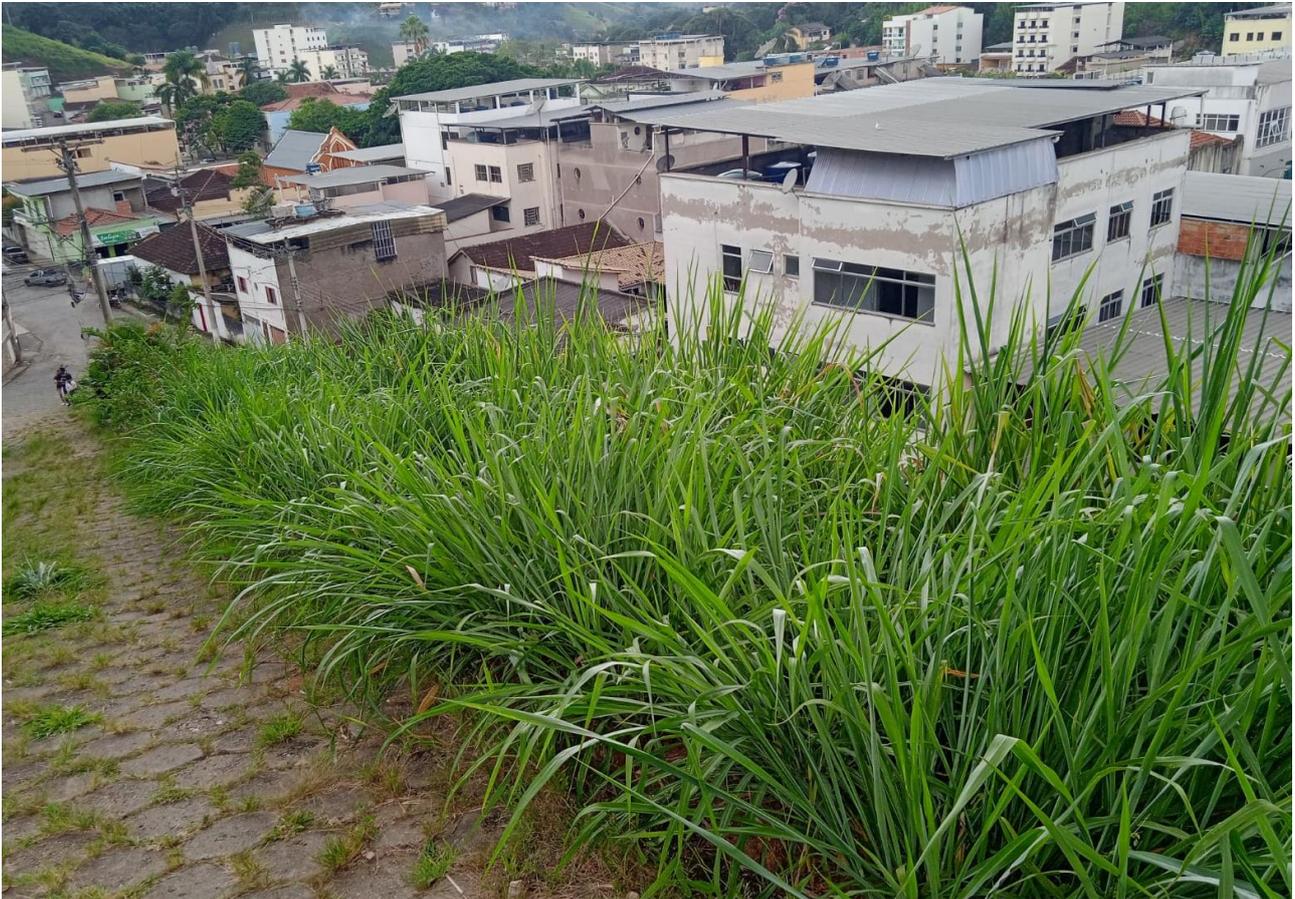
Imagem 6 - Visão da aba noroeste ponto alto da Rua Apollo XI.

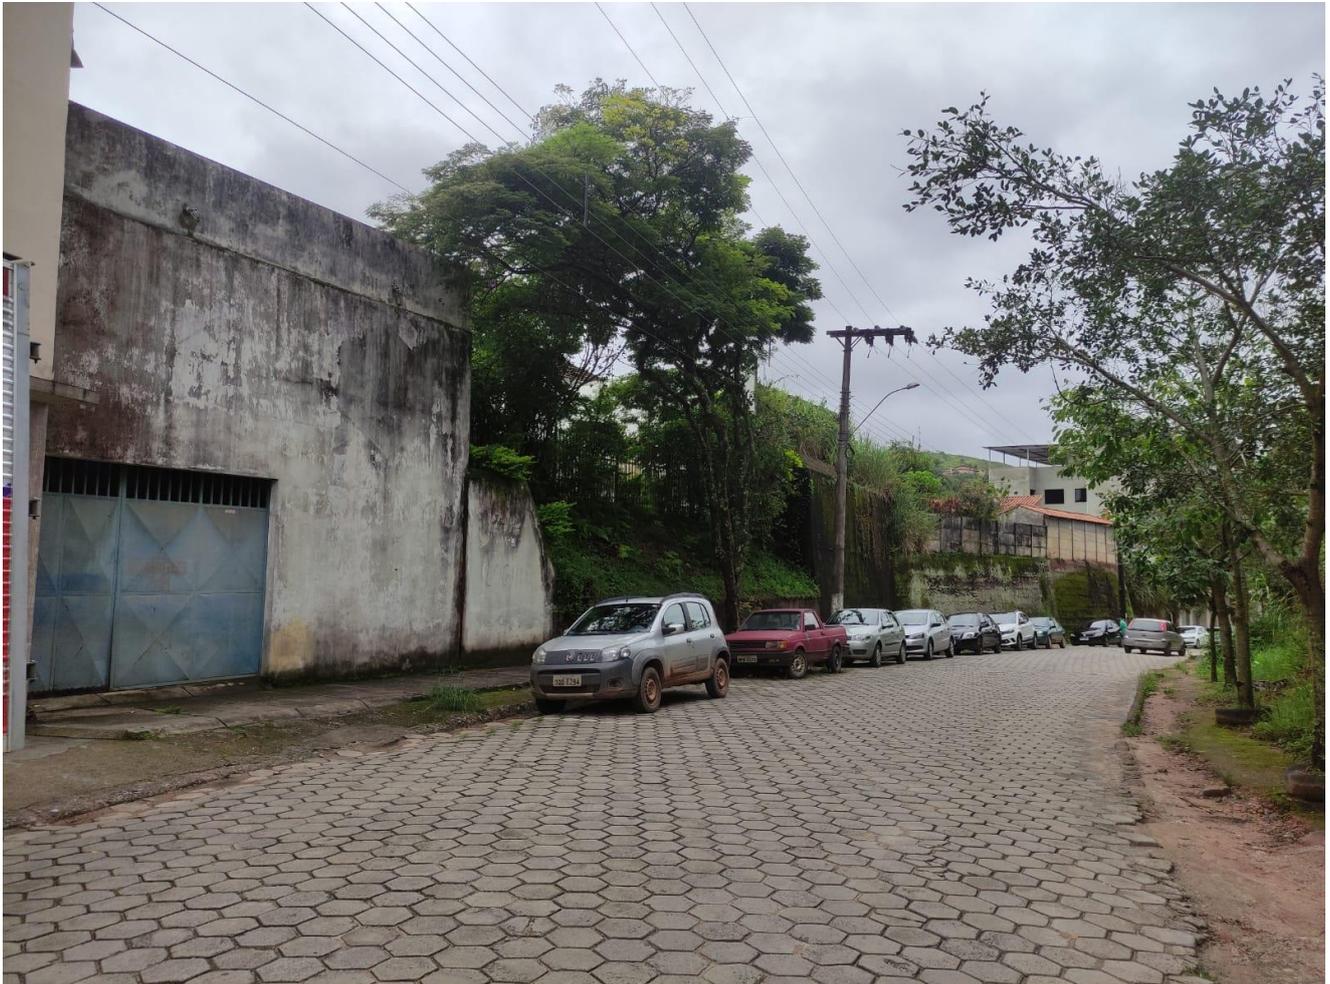
Imagem 7 – Carros estacionados á rua, logo abaixo ao talude.

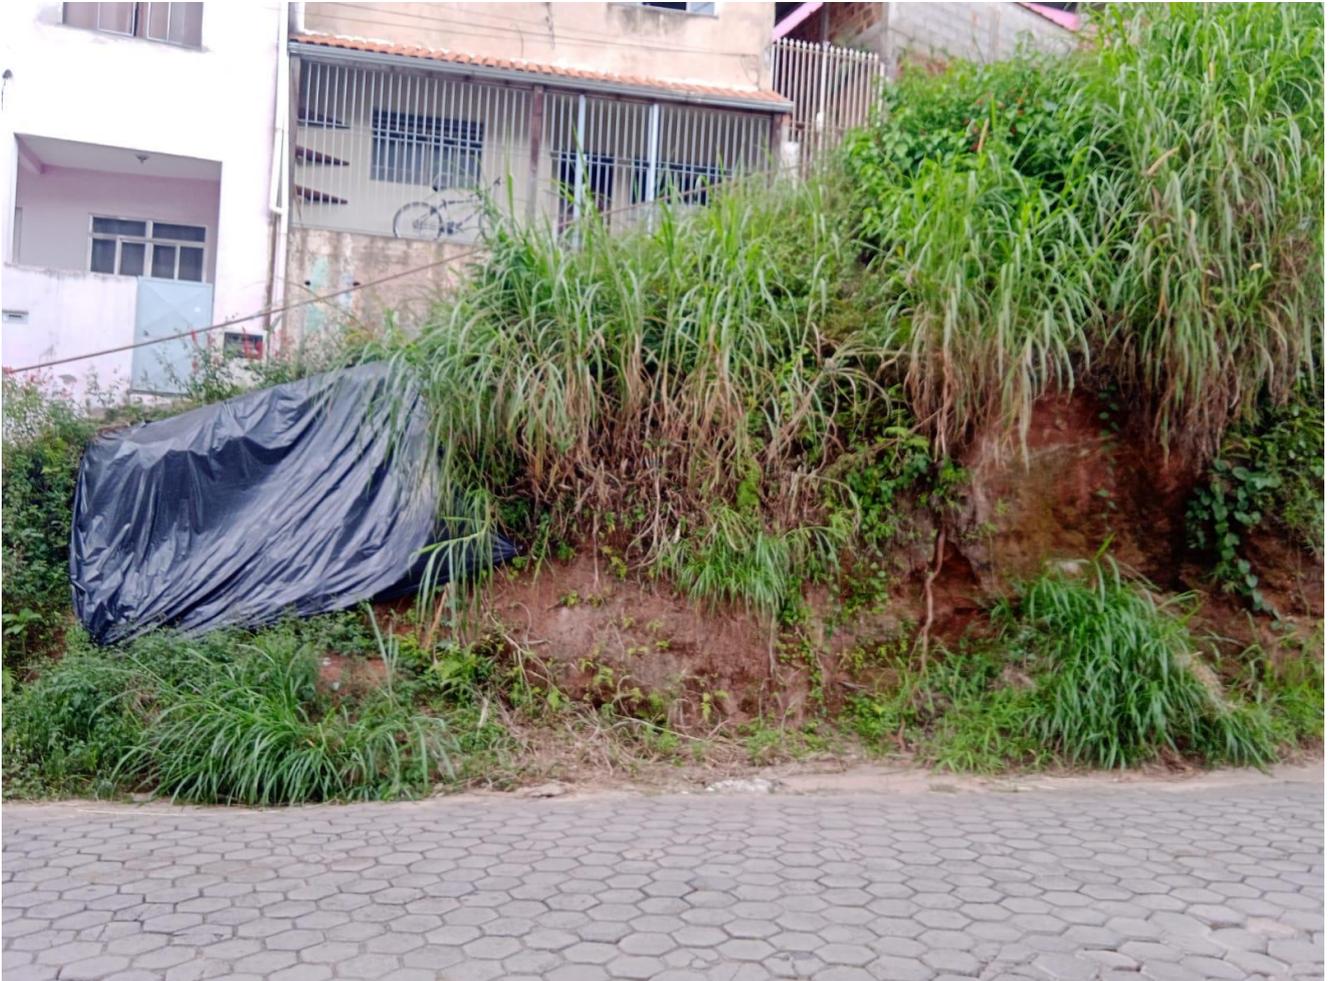
Imagem 8– Deslizamento próximo ao local onde existem várias casas, o que aumenta a solicitação do maciço.

Com o longo período de fortes chuvas que tivemos, a resistência dos materiais desta encosta diminuiu severamente vindo a causar o deslizamento que pode ser verificado nesta imagem, pode-se ver que toda a calçada foi obstruída e que a defesa civil agiu de forma paliativa com a colocação de uma lona para diminuir a infiltração de água e consequentemente diminuir a perda da resistência do solo.

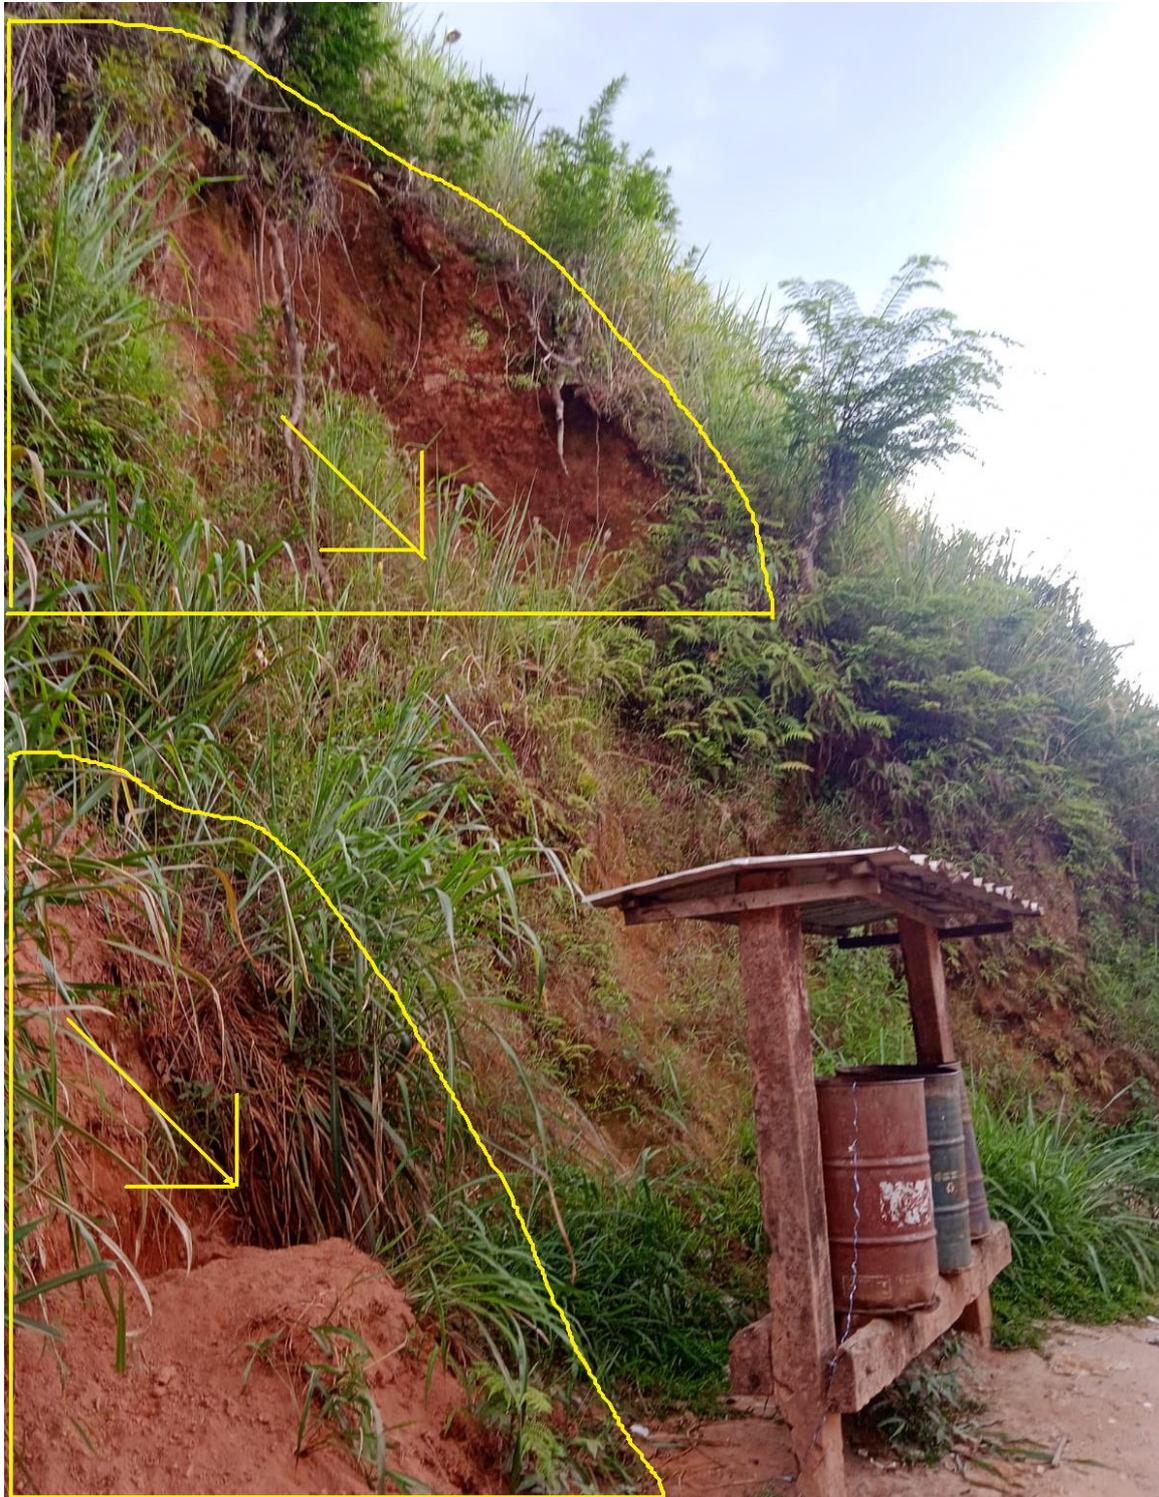
Imagem 9 – Nesta imagem é possível verificar o rompimento ocorrido em mais um local do talude.

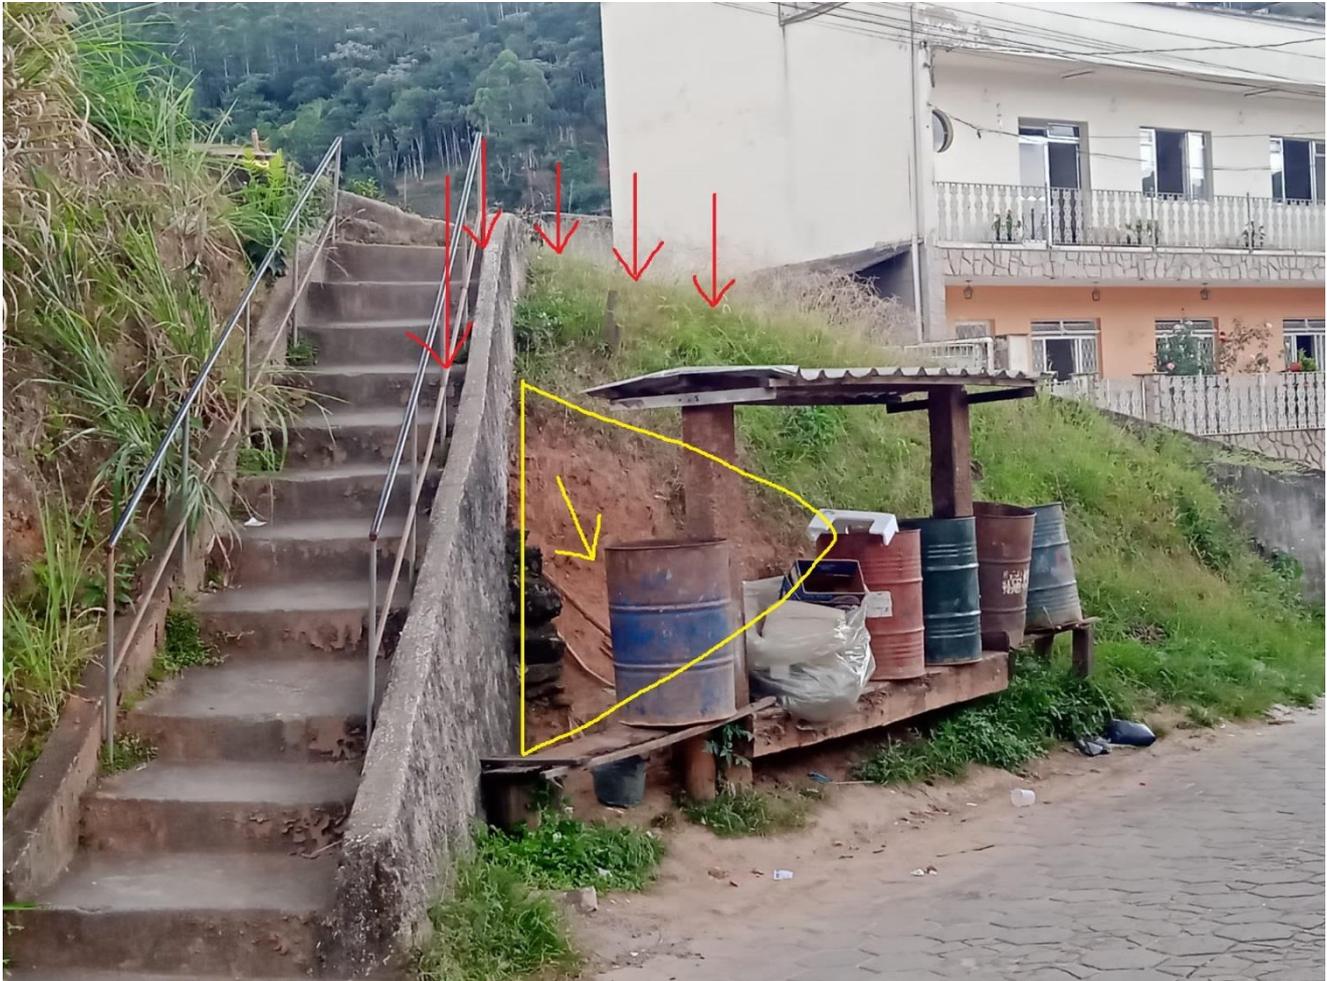
Imagem 10 – Neste local houve um pequeno deslizamento.

Pode-se observar que há um aumento de solicitação no local, tanto pela escada, com a passagem de pedestres, quanto pela Rua, com o trânsito de veículos.

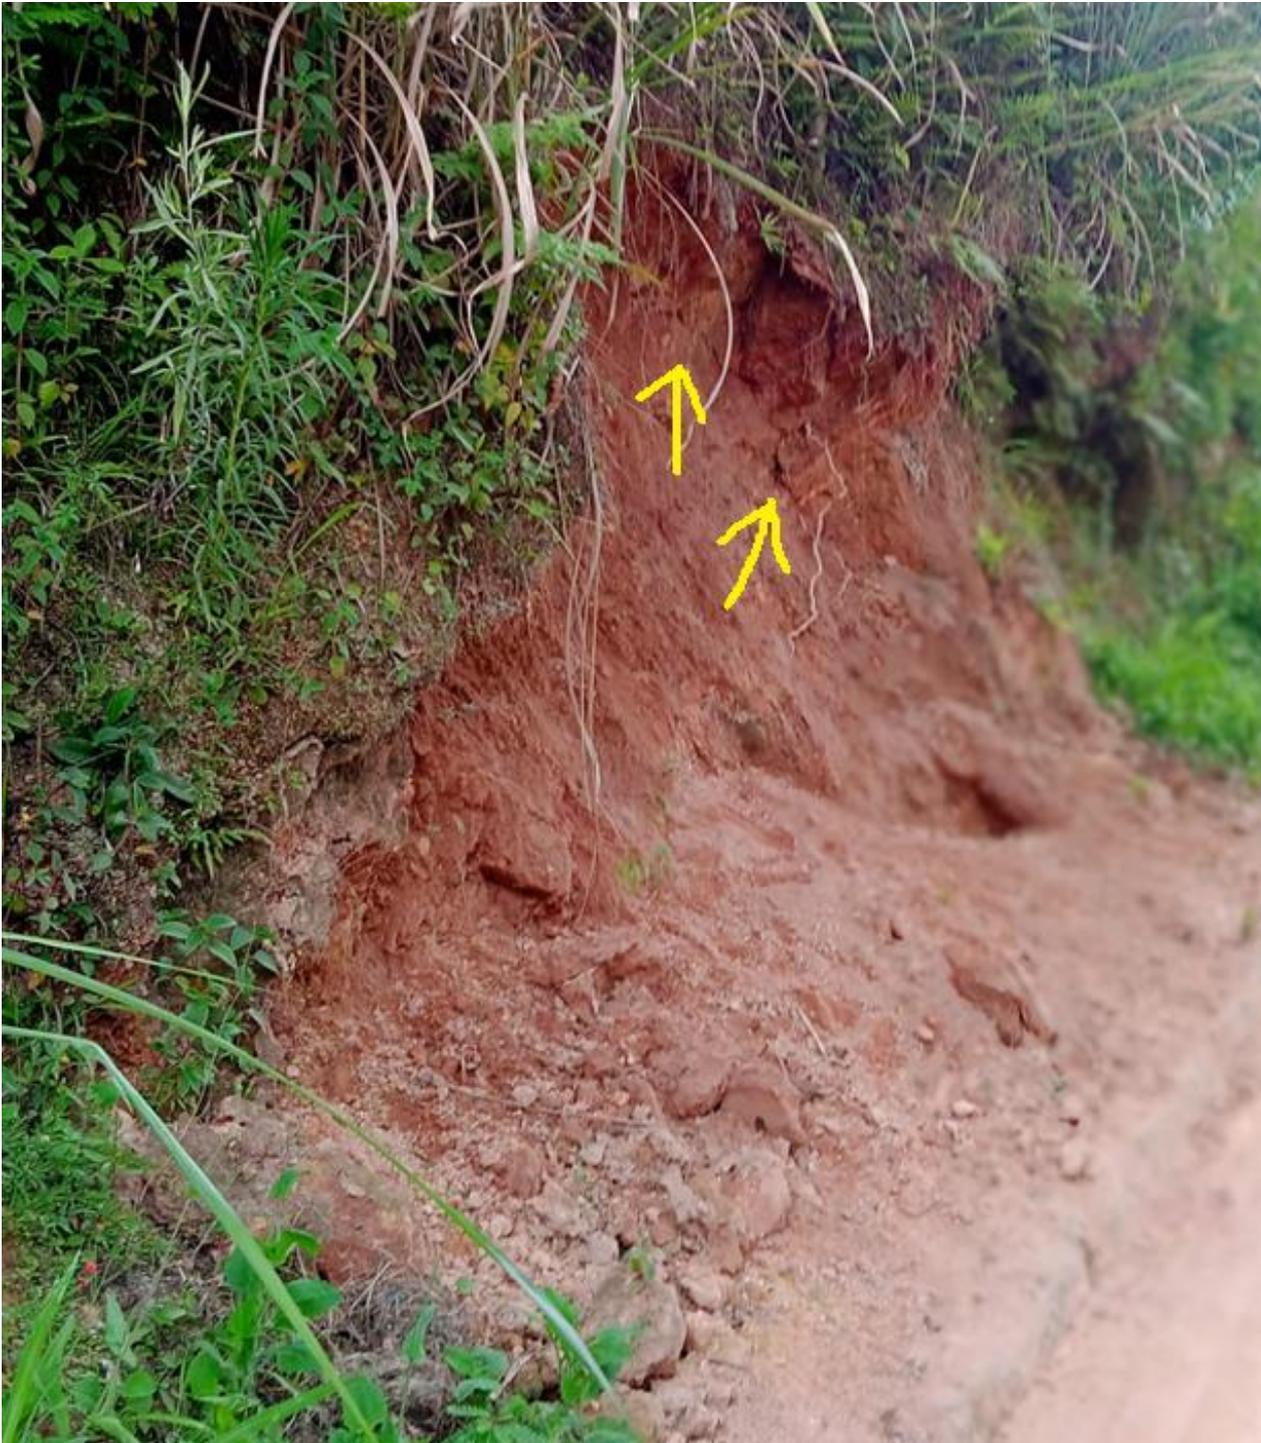
Imagem 11 – Outro ponto de deslizamento, onde podemos observar as rachaduras no maciço o que indica a instabilidade do solo.

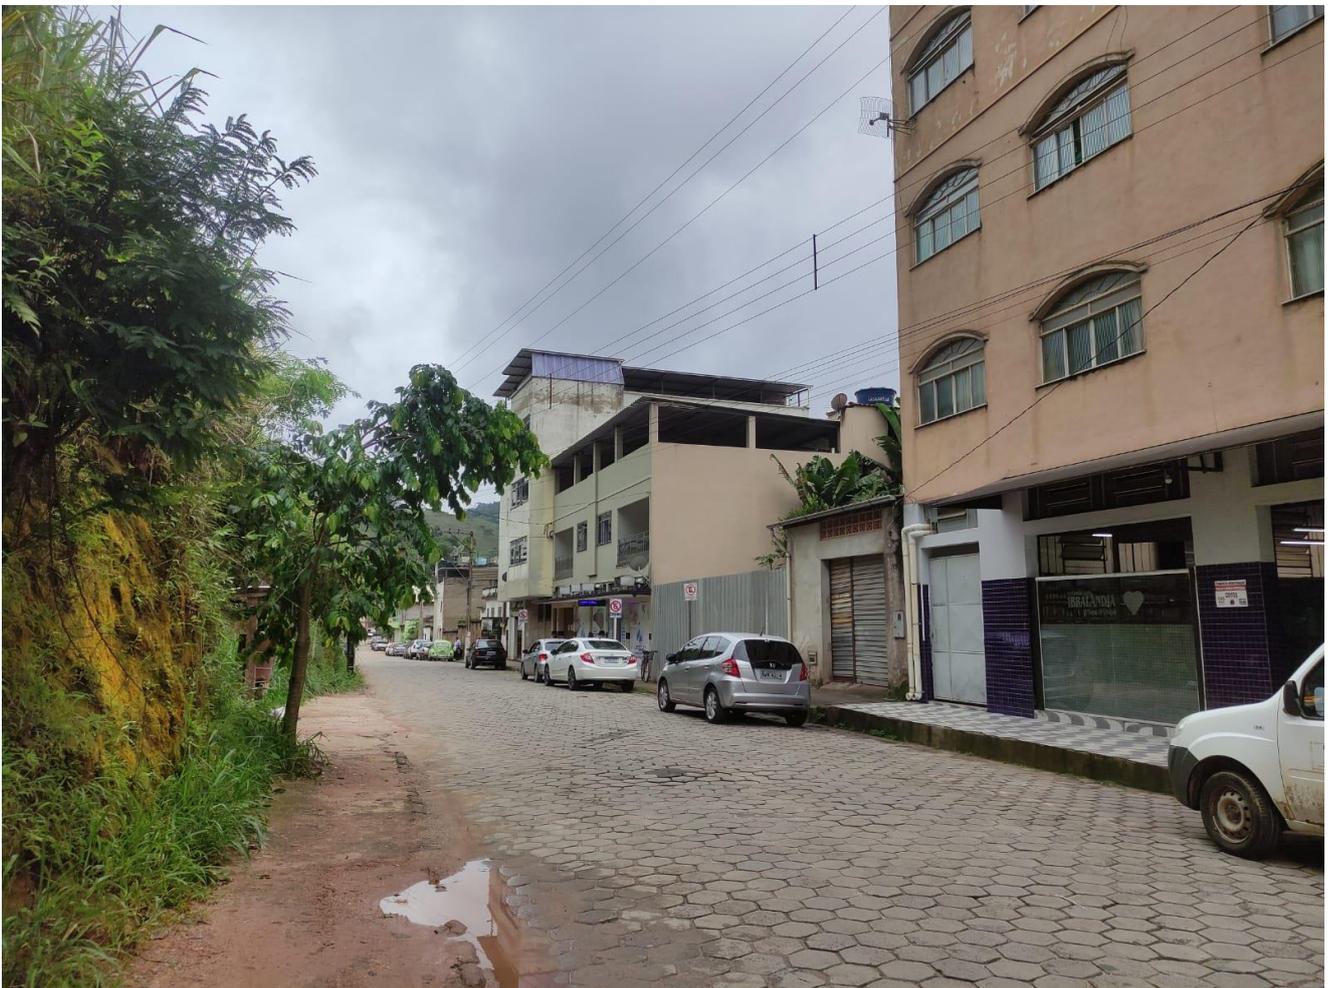
Um deslizamento de terra em um talude desta magnitude poderá causar grandes danos, visto que, no entorno do mesmo existe muitas residências.

Imagem 12 – Imagem que mostra a densidade urbana do local.
